# 桃園國際機場106年第1次安全委員會會議 航務分組

# 違規事件及異常事件統計

# 案例研討

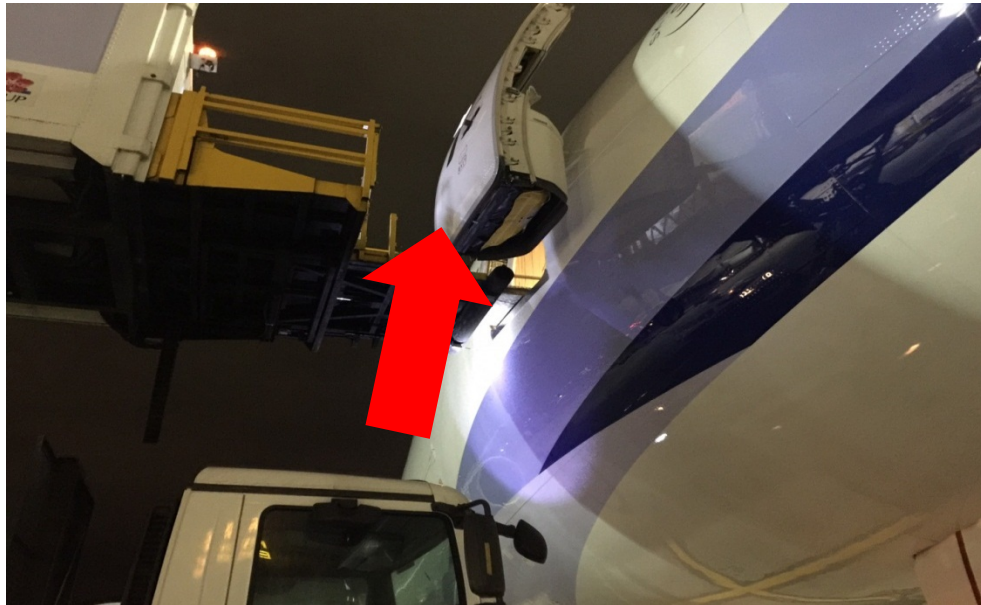
# 105年餐車作業碰撞航機事件

| 危害事件 | 發生地點 | 危害內容簡述 | 危害相關後果 | 改善建議 |
|---|---|---|---|---|
| 105/12/28<br>航空公司班機<br>與空廚公司餐<br>車踏板碰撞事<br>件 | D6停機位 | 航機加油及載貨後機身下沉，導致餐車平台右前方與R1艙門左下角碰觸造成2.150"x1"x0.231"深凹陷。 | R1艙門蒙皮變形，航班無法離場執行任務。 | 請空廚公司加強內部人員訓練，增加機坪作業訓練考核內容，要求作業人員每次進出航機都須確認航機與餐車平台間距。 |

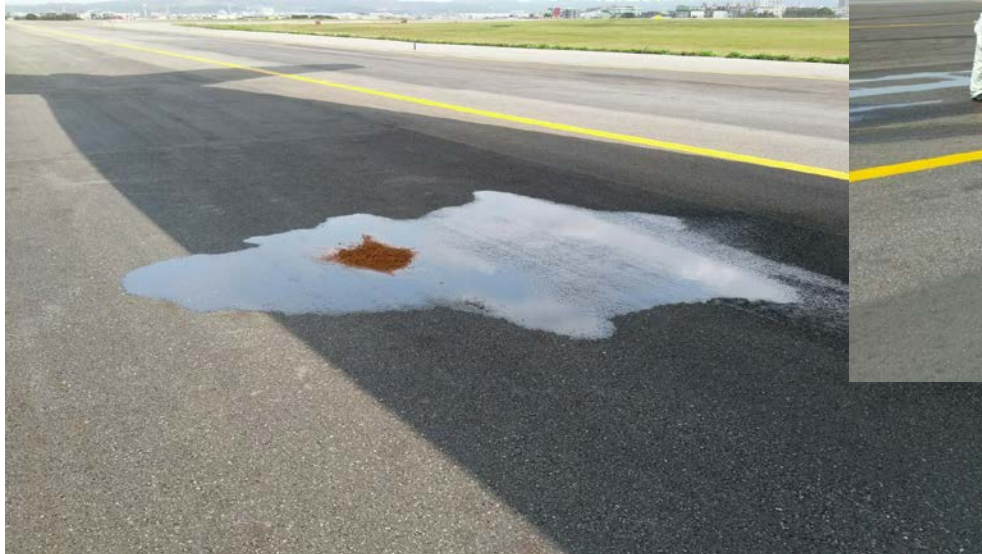
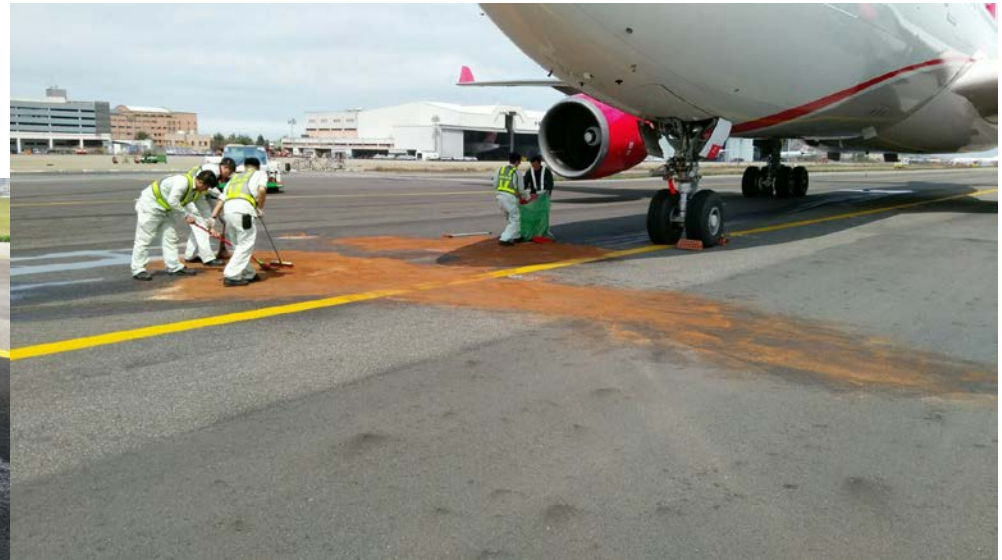
# 106年航機拖車於滑行道漏液壓油事件

| 危害事件 | 發生地點 | 危害內容簡述 | 危害相關後果 | 改善建議 |
|---|---|---|---|---|
| 106/03/11<br>航機拖車於滑行道漏液壓油事件 | R、Q1及S滑行道 | 拖車拖航機由801停機位行經R、Q1、S至S8前始發現拖車漏液壓油，導致行經之滑行道皆被漏油汙染。 | 滑行道緊急封閉清掃，影響航機通行進一小時。 | 請各單位於裝備車輛使用前務必確實檢查，避免發生裝備漏油或故障狀況，影響機坪及滑行道使用。 |

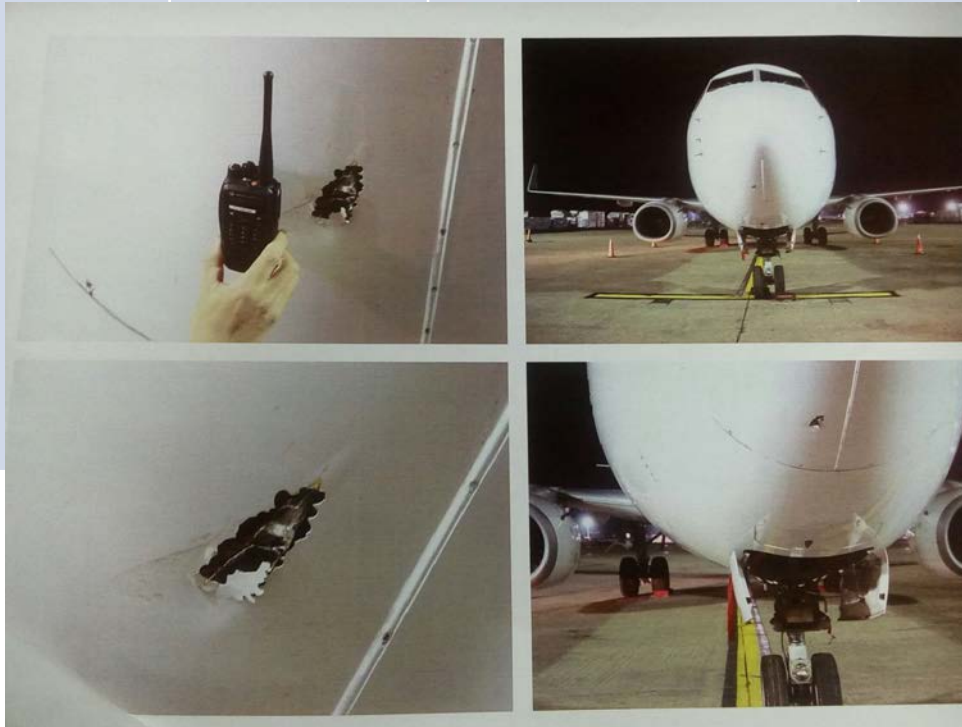
# 106年航空器遭作業車輛損傷機鼻事件

| 危害事件 | 發生地點 | 危害內容簡述 | 危害相關後果 | 改善建議 |
|---|---|---|---|---|
| 106/4/23<br>航空器遭作業<br>車輛損傷機鼻<br>事件 | 510停機位 | 堆高機於510停機位<br>執行盤櫃調運作業駕<br>駛堆高機後退轉彎時，<br>不慎碰撞航機機鼻雷<br>達罩。 | 雷達罩下方約<br>15x5公分破損。 | <ol style="list-style-type: none"> <li>1.請地面作業人員遵守<br/>禁止於停機坪上進行裝<br/>拆盤作業之規定。本處<br/>人員亦將加強取締。</li> <li>2.本公司依據安全管理<br/>系統發布停機坪禁止裝<br/>拆作業及於航機機首淨<br/>空紅線區擺放安全錐之<br/>「安全警報」，並函知<br/>各倉儲、地勤及航空公<br/>司確實依循。</li> <li>3.嚴禁人員違規跨區使<br/>用通行證，研擬於人員<br/>反光背心上增加目視識<br/>別標誌或符號。</li> </ol> |

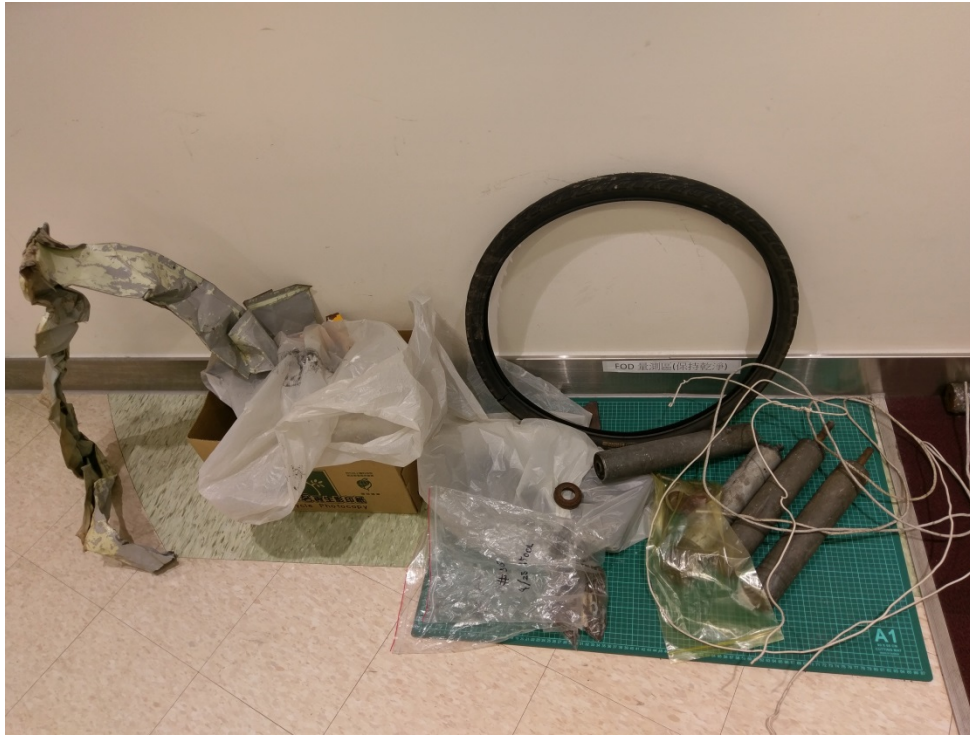
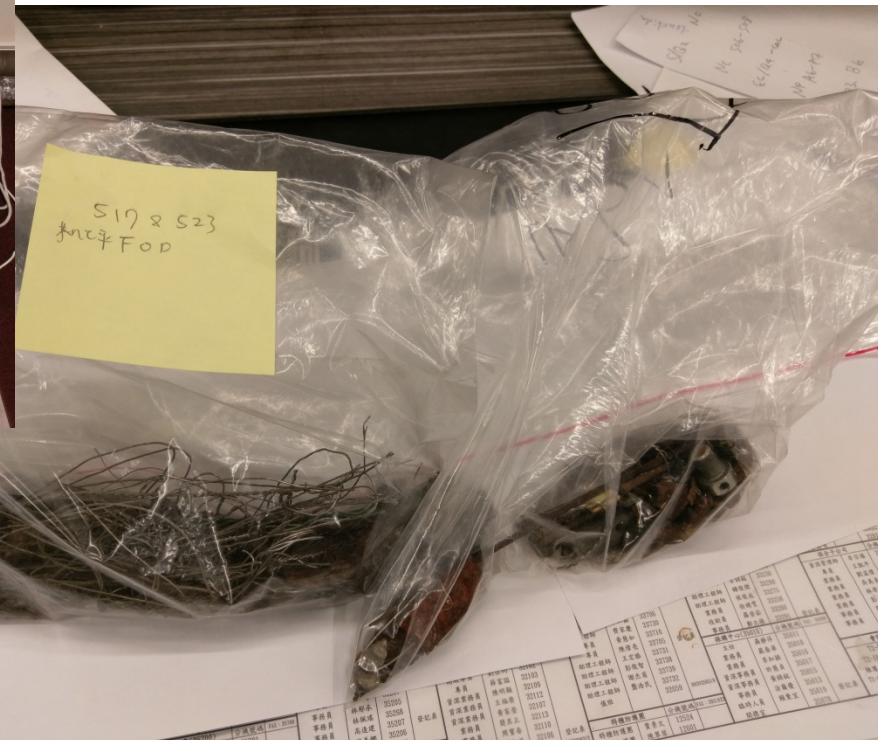
- 請地面作業人員確實清除作業後殘留於機坪內之FOD

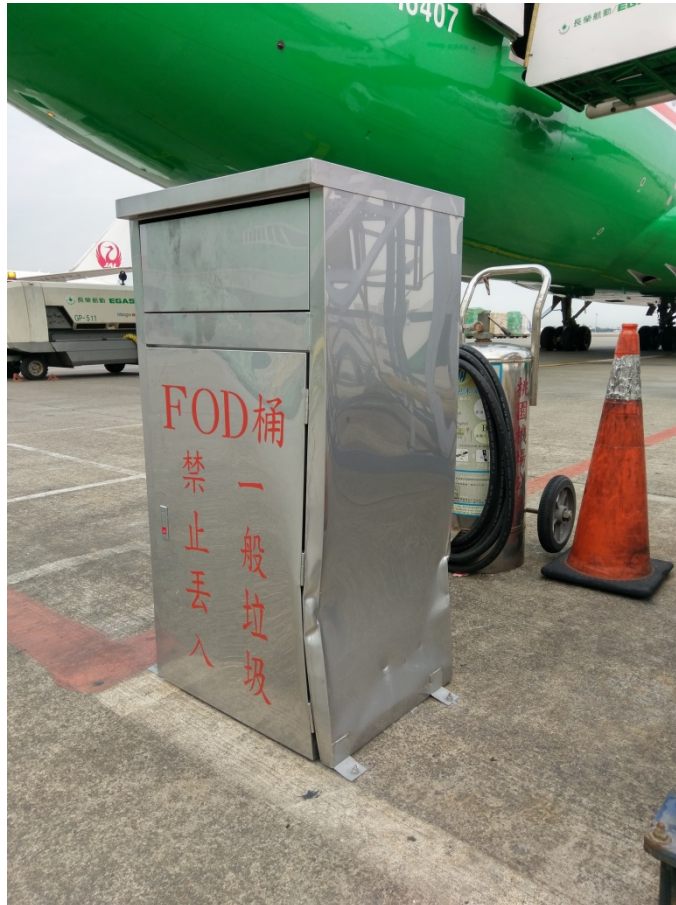
- 請地面作業人員於機坪作業時注意勿碰撞或毀損FOD桶
