臺灣桃園國際機場安全作業指引

TAIWAN TAOYUAN INTERNATIONAL AIRPORT SAFETY GUIDANCE

編號 2022-001

主旨：桃園國際機場低能見度作業期間，車輛穿越滑行道交通道管制措施更變。

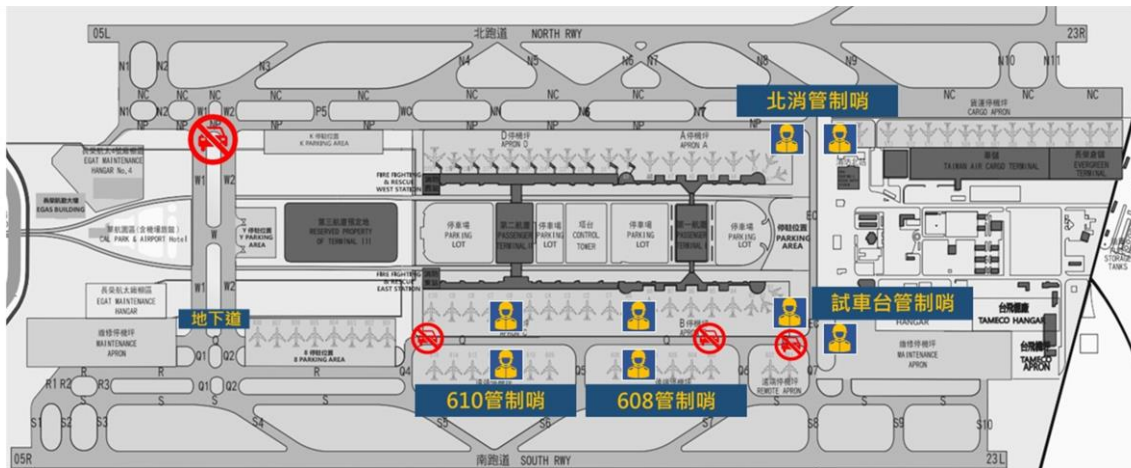
附圖：桃園國際機場低能見度作業車輛穿越滑行道交通道管制圖

1. 北消管制哨：位於 A 機坪外交通道及北消前交通道，管制 EC 北側車輛通行。
2. 試車台管制哨：位於東勤務道南側 (B1 停機坪旁) 及華航試車台前，管制 EC 南側車輛通行。
3. 608 管制哨：位於 C1 停機坪外交通道及 608 停機坪交通道，管制穿越 Q 滑行道前往 603 至 608 停機坪之車輛通行。
4. 610 管制哨：位於 C5 停機坪外交通道及 610 停機坪交通道，管制穿越 Q 滑行道前往 609 至 615 停機坪之車輛通行。

1. 601、602 接駁機坪暫停使用。
2. 603-608 接駁坪正常使用，作業車輛由 608 管制哨進出。
3. 609-615 接駁坪正常使用，作業車輛由 610 管制哨進出。

1. W1、W2 北側禁止穿越，車輛由 W2 南側地下道通行。
2. 東勤務道往 601-602 機坪之 Q 滑行道禁止穿越。
